Naturvärdesinventering av Trässhults kanal

- hydromorfologi och biologi

LÄNSSTYRELSEN
I KRONOBERGS LÄN

ISSN 1103-8209, meddelande nr 2009:14

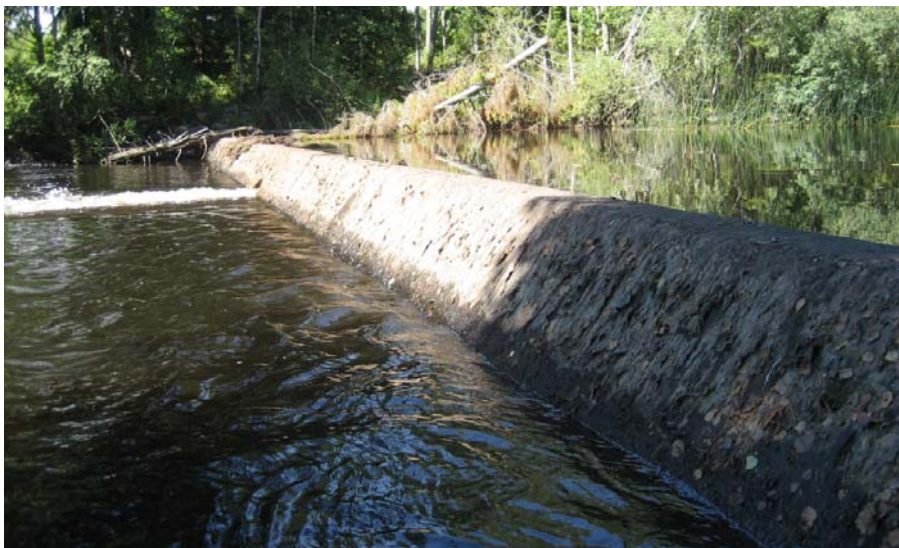
Fig 5. Grunddammen tvärs över Trässhults kanal. Dammhöjden är ca 70 cm på nedströmssidan. Tyvärr utgör dammen ett vandringshinder förutom vid högoattenflöden. Uppströms dammen fastnar också sediment. Ett ca 60 cm stort hål har tagits upp genom dammkroppen men det är ytterst tveksamt att detta möjliggör uppströmsvandring.

Åtgärder för att bevara och utveckla naturvärden föreslås. Grunddammen bör utredas och om möjligt tas bort så att fri passage för vattenorganismer uppstår. Man bör även ta bort sträckan som anvisad kanotled då sträckan är olämplig för paddling. Vissa av barrskogsmiljöerna längs vattendraget lämnas lämpligen för fri utveckling. Det är också lämpligt att på sikt utveckla kantzoner längs kanalen där det idag saknas eller där zonerna är smala. Många av de gamla grova ekarna behöver skötsel i form av röjning så att trädkrona och stammar får utrymme.

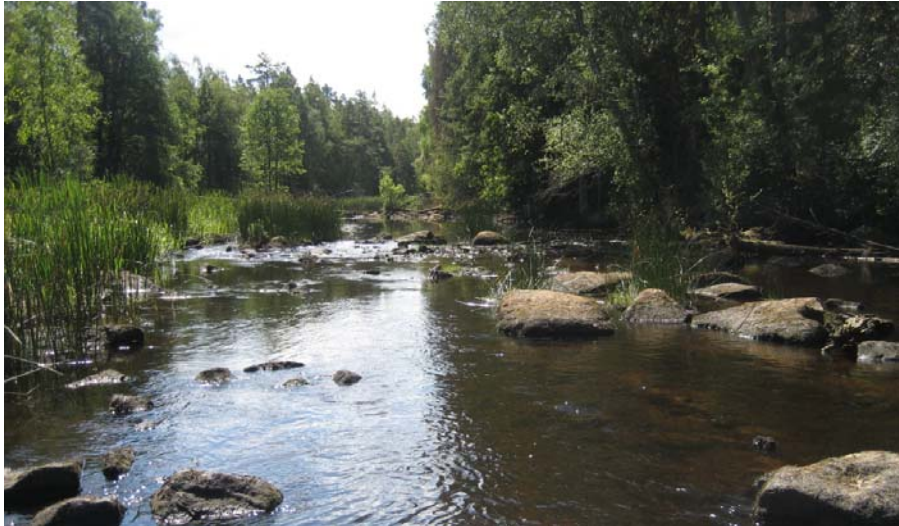
Fig 6. Trässhults kanal ca 300 m söder om grunddammen. En typisk delsträcka med block

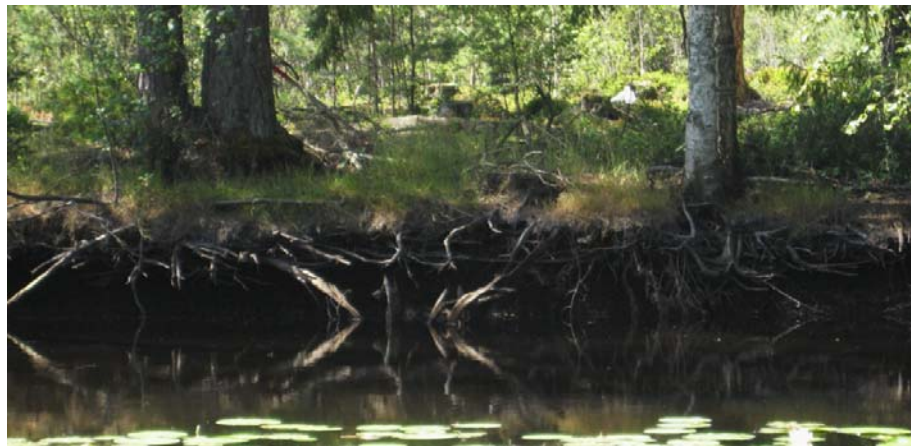
Fig 8. På några ställen noterades erosion i sidled. Cirka 350 meter uppströms Trässhultsjön kan man notera vis underminering, framförallt där det växer granar. Förmodligen är detta en viktig orsak till att det är så pass mycket död ved i denna delsträcka. Längre nedströms förekommer alträd och där är denna effekt betydligt mindre. Även runt Petersborg förekommer erosion i fårans kanter. Detta är framförallt tydligt precis nedströms Petersborg.

Nedströms Trässhultsjön är kanterna lägre ca 60 cm och tämligen branta. Tecken på erosion förekommer på flera ställen. Närmare Petersborg ökar dock kanthöjden igen för att sedan falla till närmar noll efter järnvägsbron. Den sista delsträckan rinner fårän genom ett vassområde utan egentliga kanter.

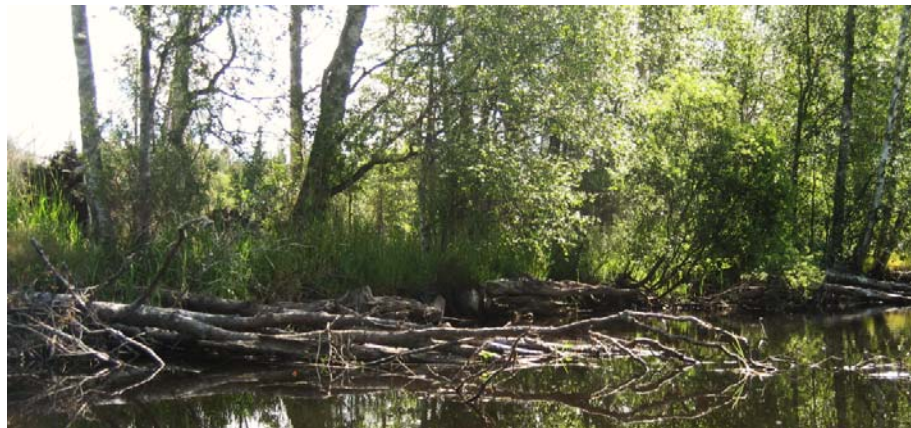
Fig 9. Delsträcka strax norr om utloppet till Trässhultsjön. Nedfallna träd ligger tätt längs fårans kanter men riktade nedströms. Detta göra att uppbromsningseffekten minskar radikalt. Notera att det inte finns några tecken på underminering trots att platsen inte är långt från ovanstående bild.

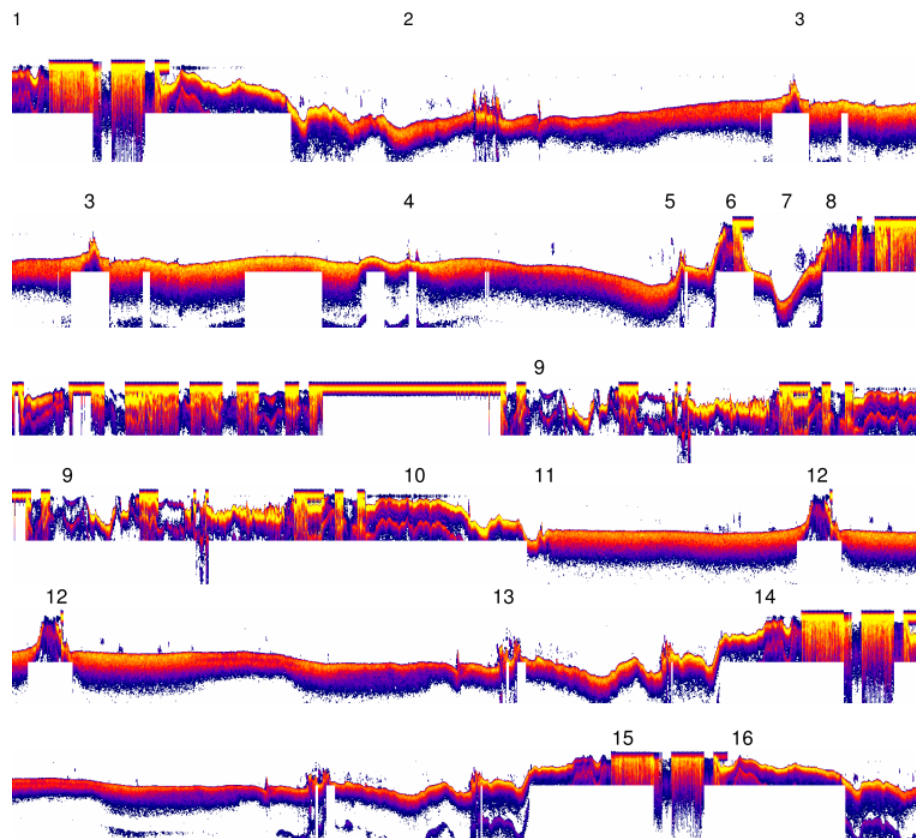
Fig 12. Ekolodsbilder från Åsnens utlopp vid Ålshult (1) ned till Trässhults kanal vid Brändeborgsfjorden.

Fram till (8) minskar vattendjupet kraftigt för att nå 40 cm, ca 100 meter uppströms stenvalsbron över Trässhults kanal. Materialet består av sandigt grus med inslag av sten och block. Ekolodningen i Trässhults kanal från (8) ned till (9) var besvärlig på grund av det ringa vattendjupet. I fåran varierade vattendjupet mellan 10 cm ned till 120 cm i enstaka höljor. Höljorna avlöses av korta strömsträckor vilket tyder på att riffle-pool system håller på att utvecklas i denna del av Trässhults kanal. Materialet i delsträckan varierar kraftigt, från sten och block till ansamlingar av sand. Det finns tydliga tecken på aktiv sedimenttransport i form av sandryggar bakom stenblock. Materialet är också rent från detritus och alger där flödet är lite högre. I poolerna är dock botten täckt av en matta av alger och organiskt material.

digt-moigt material. Vid (11) finns ett djupare parti med vattendjup kring 2,3 meter, därefter är djupet tämligen konstant kring 2 meter. Ekolodningen tyder på att Trässhultsjön till stor del är en mycket grund sjö. Punkten (13) motsvarar östra sidan av den ö som ligger vid Trässhultsjöns utlopp. Trässhults kanal börjar igen vid (14) då vattendjupet snabbt sjunker till strax över en meter. Botten består till största del av sten och block. I fåran finns något som liknar en upplagd vall av block och sten. Möjligen har denna skapats i samband med sjösänkningen för att underlätta båttransporter på kanalen. Vattendjupet sjunker stadigt fram till och med Petersborg (15). I fåran förekommer några riktigt stora block. Vid Petersborg är djupet under 50 cm men ökar stadigt efter att man har passerat utskoven. Botten är fortfarande stenig med grus och sand förekommer mellan blocken ned till vägbron (16). Vid järnvägsbron är fåran tämligen smal och deposition av finsand förekommer i fåran. Fåran är här också delvis övervuxen med videsnår vilket sänker framkomligheten betydligt. Efter järnvägsbron ökar vattendjupet och materialet i botten blir finkornigare och med högre inslag av organiskt material. En stor del av området sydväst om järnvägsbron utgörs av vassområden. Vattendjupet är kring 2 meter. Vid utloppet trängs fåran ihop och flödes hastigheten ökar. Ute i Brändeborgsfjorden är vattendjupet kring 2 meter i den öppna vattenytan.

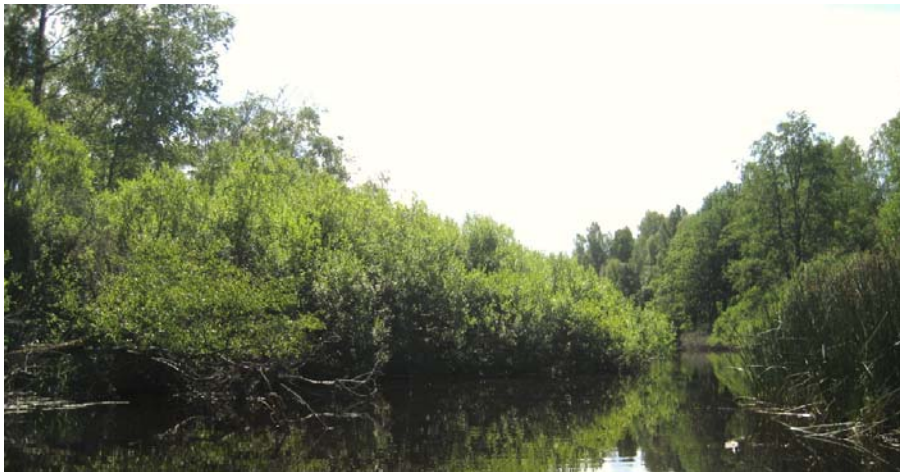
Fig 13. Cirka 200 meter uppströms utloppet i Trässhultsjön finns några större bestånd av videbuskar som också hänger ut över fåran.

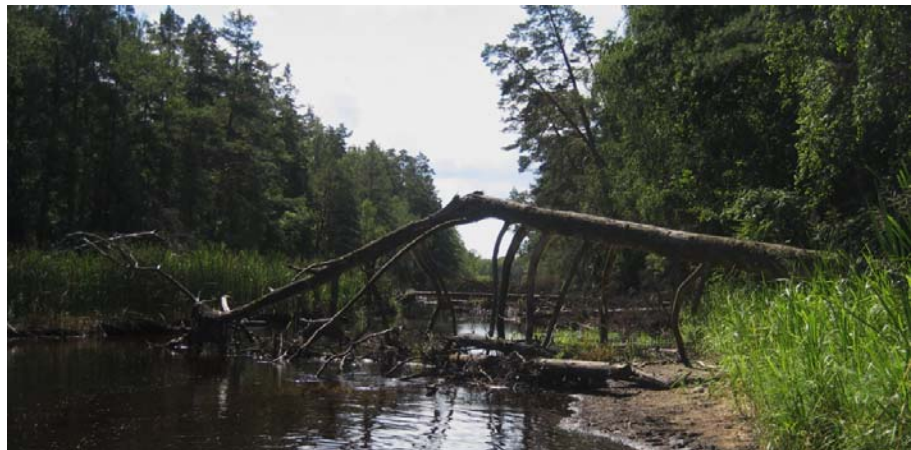
Fig 14. Död ved i form av rotmassor och trädstammar i Trässhults kanal

Längs sträckan från Trässhultsjön ned till Brändeborgsfjorden förekommer en del nedfallna träd i fåran. Det är dock betydligt färre än i den övre delsträckan. På några ställen verkar det som nedfallna träd har tagits bort. Genom att det sker erosion i fårans kanter finns det fler träd som är på väg att falla ut i fåran. Det finns därför god potential att öka mängden död ved i denna delsträcka.

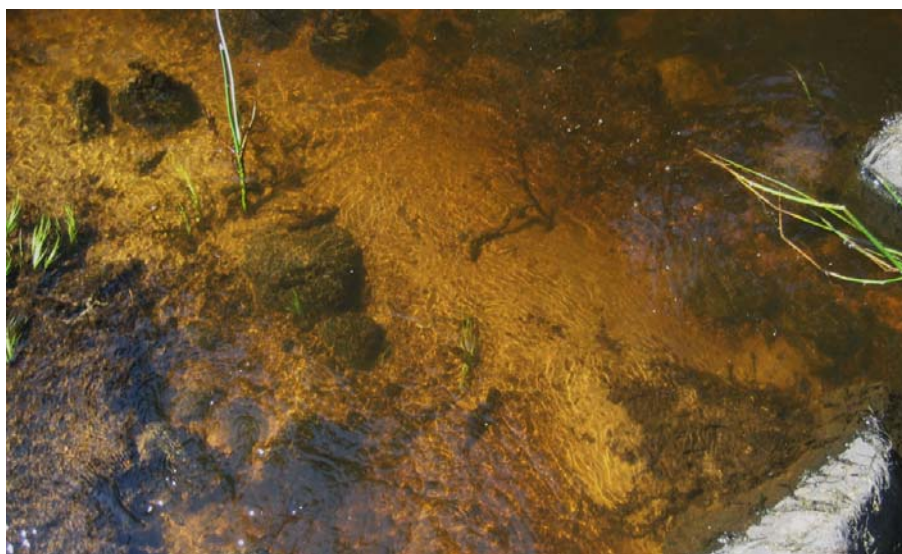
Fig 15. Typisk situation i botten i övre delen av Trässhults kanal. Bakom stenar bildas en svans av sand som övergår till grus på sidorna. Detta skapar en mängd olika miljöer i fåran som kan gynna biologisk mångfald.

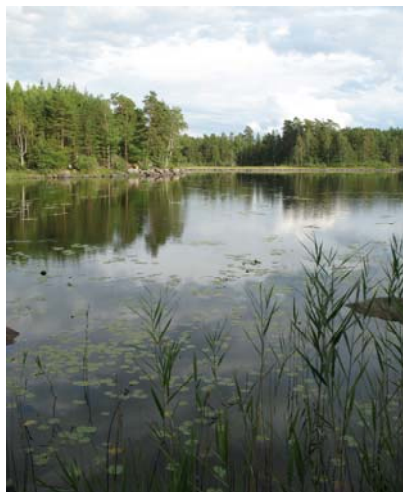
Fig 16. Trässhultsjöns östra sida kantas av tallskog. Gles bladvass och vit näckros växer i vattnet.

Sjöarna har långgrunda stränder och de grunda områdena domineras av vit näckros (fig 16 och 17). Vass och säv tillsammans med kaveldun förekommer tämligen rikligt särskilt vid grunda vikar och utlopp. Vid stränderna växer bl a en hel del vattenklöver, kråklöver och jätTEGRÖE. På vissa platser växer topplösa och flaskstarr. På grunt vatten förekommer svalting, strandklo, löktåg, vattenmåra, åkermynta mm.

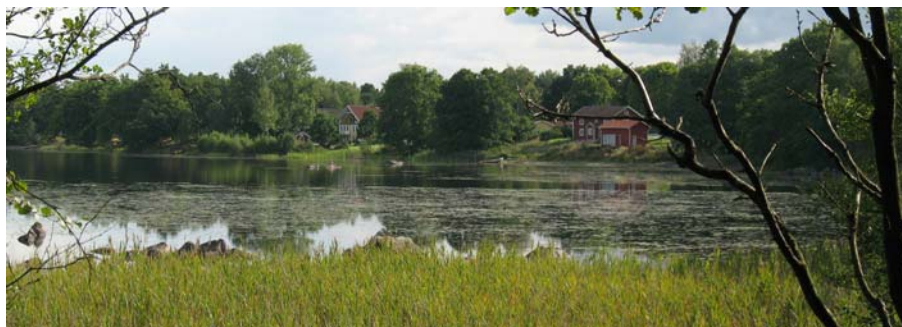
Fig 17. Kanalens utlopp i den norra delen av Trässhultsjön. Ädellövträäd och kulturlandskap finns längs den västra stranden. Täta vassar växer vid utloppet och tätt med vit näckros ute i vattnet.

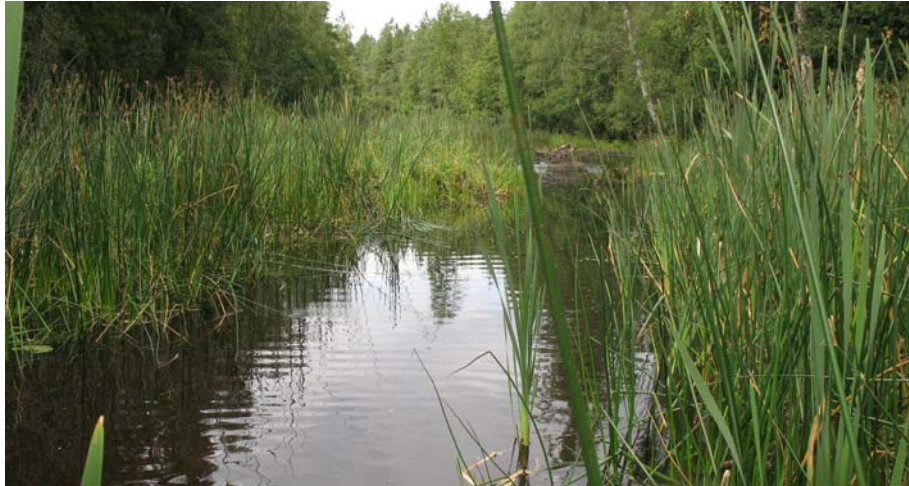
Fig 18. Trässhults kanal strax nedströms vägbron söder om Brosjön. På bankar som bildats växer tätt med säv tillsammans med en hel del kaveldun. Sävrens rötter skapar en kraftig armering av bankarna som motverkar erosion.

Längs stränderna och på bankar i kanalen mellan Brosjön och Trässhultsjön dominerar istället säv, jätttegröe och kaveldun (fig 18). Vid stränderna växer även en hel del missne. Sprängört och spikblad är ytterligare arter som är vanliga längs stränder och på bankar i kanalen. I vattnet växer på flera ställen igelknopp. Undervattensvegetationen är sparsam och enstaka slinga *Myriophyllum sp* förekommer tillsammans med näckmossa som växer tämligen sparsamt på stenar. Växter och stenar hade vid strömsträckan mellan Brosjön och Trässhultsjön en kraftig beläggning av alger bl a blågrönalger samt sediment vilket missgynnar undervattensvegetationen starkt.

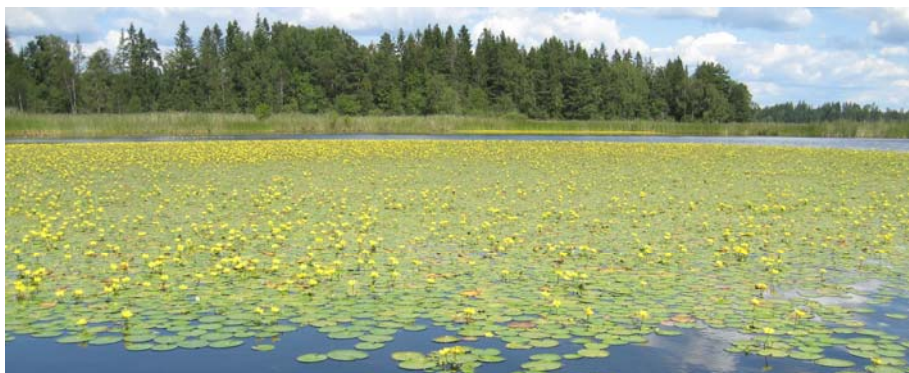
Fig 19. Täta mattor med sjögull vid mynningen i Brändeborgsfjorden.

Vid mynningen i Brändeborgsfjorden växer slutligen täta vassar med bladvass och smalkaveldun (fig 20). Här växer också stora mängder sjögull både inne i vassarna samt som stora sjok på upp till 1000 m² ute på vattenytan (fig 19). Arten är en införd vattenväxt som kan vålla stora problem med igenväxning. Vid stränderna i vassarna förekommer den tämligen ovanliga vattenväxten sjöranunkel (fig 20).

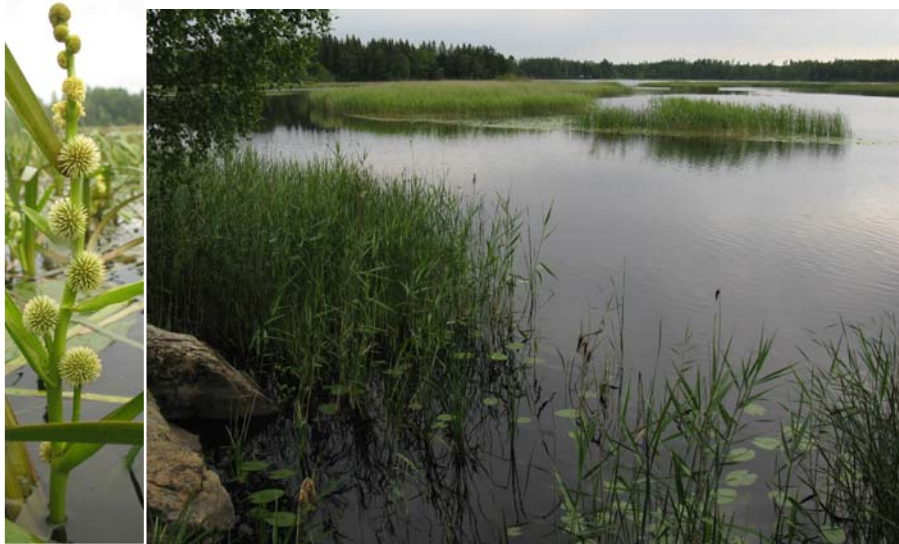
Fig 20. Täta vassar vid utloppet i Brändeborgsfjorden. Här växer även gott om gul näckros samt på vissa platser igelknopp (*Sparganium emersum*). I vassarna växer även den mindre allmänna vattenväxten sjöranunkel (bilden nere till höger).

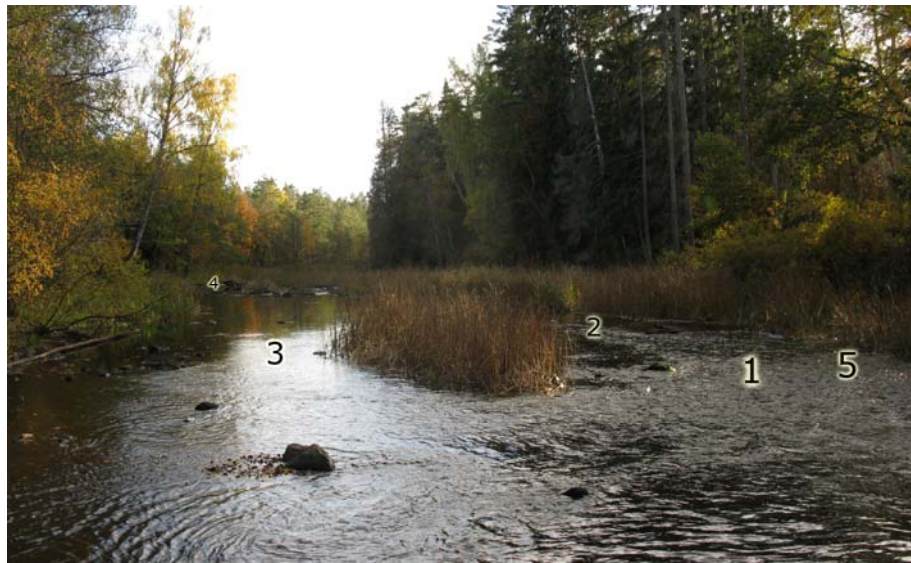
Fig 21. Den norra provtagningslokalen för bottenfauna sedd från norr. De fem sparkproven är markerade på bilden. Resultatet kan ses i bilaga.

Index	Tillstånd	Avvikelse	Ekologisk status
ASPT-index	5,7	Måttligt högt	Ingen eller liten	Hög
Danskt faunaindex	4	Lågt	Tydlig-måttlig	
Försumningsindex	8	Högt	Ingen eller liten	
EPT-index	20	Måttligt högt		
Totalantal taxa	36	Måttligt högt		
Medeltaxa per prov	22	Måttligt högt		
Individdensitet (ind/m ²)	4307	Mycket högt		
Ovanliga arter	8

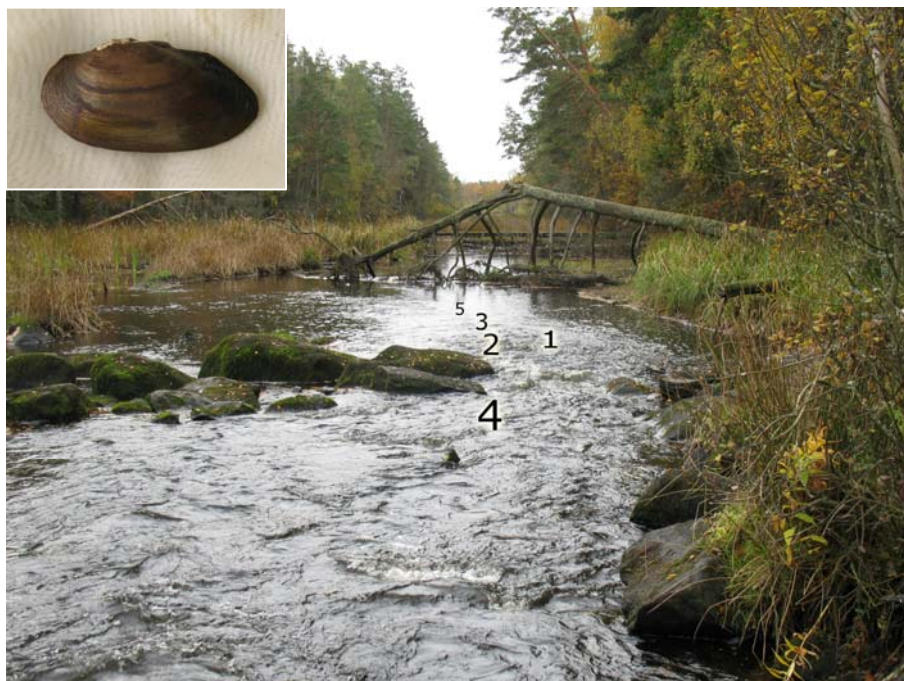
Fig 22. Den södra provtagningslokalen för bottenfauna sedd från norr. De fem sparkproven är markerade på bilden. Resultatet kan ses i bilaga. Ett mindre exemplar av tjockskalig målmussla med längd av 39 mm fångades i ett av proven.

Index	Tillstånd	Avvikelse	Ekologisk status
ASPT-index	5,2	Lågt	Måttlig	Hög
Danskt faunaindex	4	Lågt	Tydlig-måttlig	
Försurningsindex	10	Mycket högt	Ingen eller liten	
EPT-index	17	Måttligt högt		
Totalantal taxa	36	Måttligt högt		
Medeltaxa per prov	22	Måttligt högt		
Individtäthet (ind/m ²)	2164	Högt		
Ovanliga arter	6

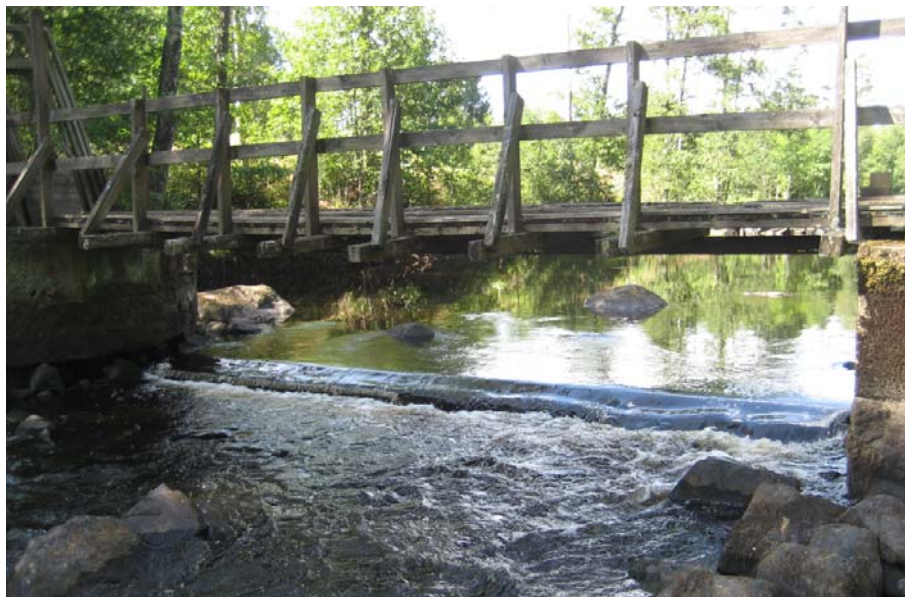
Fig 41. Resterna av det fasta fisket vid Petersborg. Bron är idag i mycket dåligt skick. Den främre kanten på utskovet utgör idag ett onödigt hinder för arter som ska vandra uppströms vid lågvattenföring.
