# Inventering av växt- och djurliv i dammar vid Wendelsberg och Pixbo, Härryda kommun 2011

Uppdragsgivare: Karin Meyer, Härryda kommun

Detta är en inventering av våtmarksarter i fem dammar vid Wendelsberg och sex dammar vid Pixbo i Mölnlycke, Härryda kommun, som gjordes 2011. Arbetet har gjorts av BioDivers Naturvårdskonsult på uppdrag av Karin Meyer, Härryda kommun. Inventering har utförts av Anita Sjöstrand, projektanställd biolog i Härryda kommun, och Peter Nolbrant, BioDivers. Syftet har varit att inventera våtmarksarter, bedöma förutsättningarna för våtmarksarter samt föreslå åtgärder. Inventeringen är också en uppföljning av rensningsåtgärder som gjordes sensommaren-hösten 2008 i de fem dammarna vid Wendelsberg, samt uppföljning av en inventering som gjordes 2006 i dessa dammar.

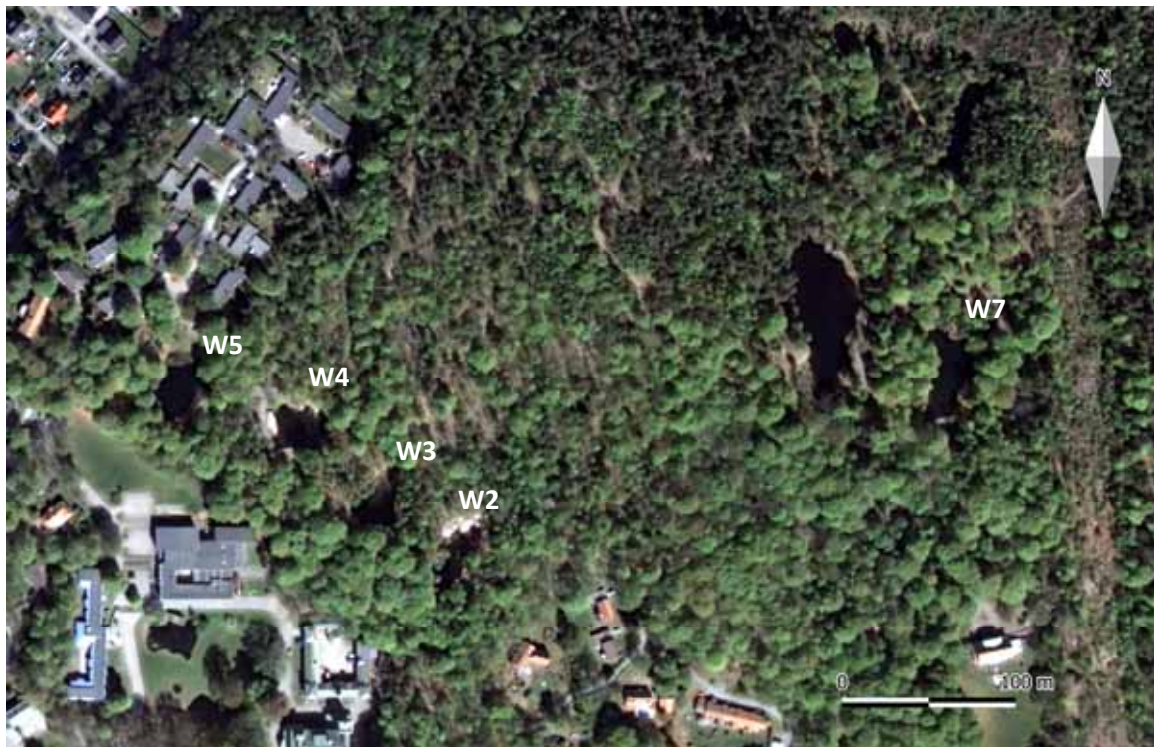
Figur 1. Dammarna vid Wendelsberg.

Dammarnas läge och omgivningar syns i figur 1 och 2. I figur 1 ses dammarna vid Wendelsberg och i figur 2 ses dammarna vid Pixbo. Dammarna vid Wendelsberg ligger i ett bergigt höjdområde, strax över eller i gränsen på högsta kustlinjen, nordost om folkhögskolan. Damm W5 ligger möjligen under högsta kustlinjen. Området domineras av lövträd. Vid Pixbo ligger fyra dammar (P1-P4) i en liten dalgång under högsta kustlinjen och två dammar (P5, P6) på höjder över högsta kustlinjen på ömse sidor om de andra dammarna.

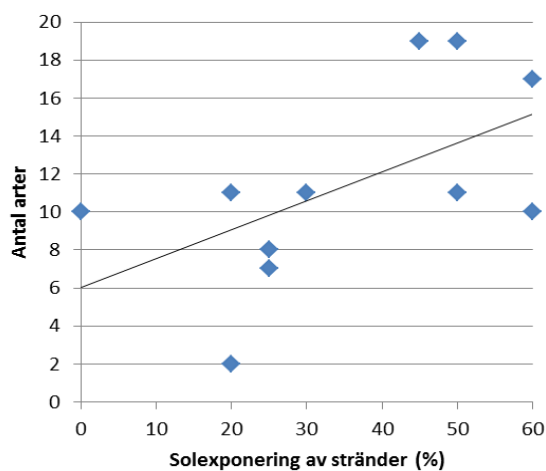
Figur 5. Samband mellan solexponering av stränder och antal påträffade arter av våtmarksväxter i de elva dammarna.

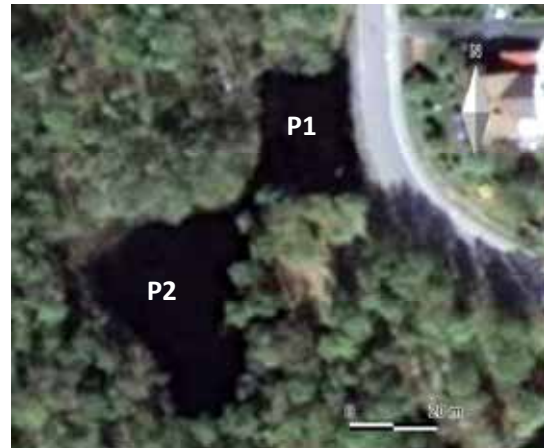
Dammen är 850 m<sup>2</sup> och har en rik våtmarksvegetation. I sydväst ligger damm P2 som den har förbindelse med. Den ligger i direkt anslutning vid en asfalterad väg och den östra kanten består av vägbanken. För övrigt omges dammen av blandskog som domineras av löv längs kanterna. Björk och tall dominerar med inslag av klibbal och ek. Fältskiktet består främst av blåbär vilket indikerar näringsfattigare markförhållanden. Delar av stränderna är beskuggade av träd men den norra och östra stranden har god solexponering. Stränderna bedöms vara solexponerade till 50 %.

*I flygbilden syns damm P1 i nordost. Dammen hänger samman med damm P2 i sydväst.*

I området söder om dammen och öster om damm P2 kan en öppen örtrik yta skapas genom att träd avverkas samtidigt som solexponeringen av de vegetationsrika partierna i damm P1 blir bättre. Möjligen kan gallring i väster göras också för att öka solexponering av stränder.

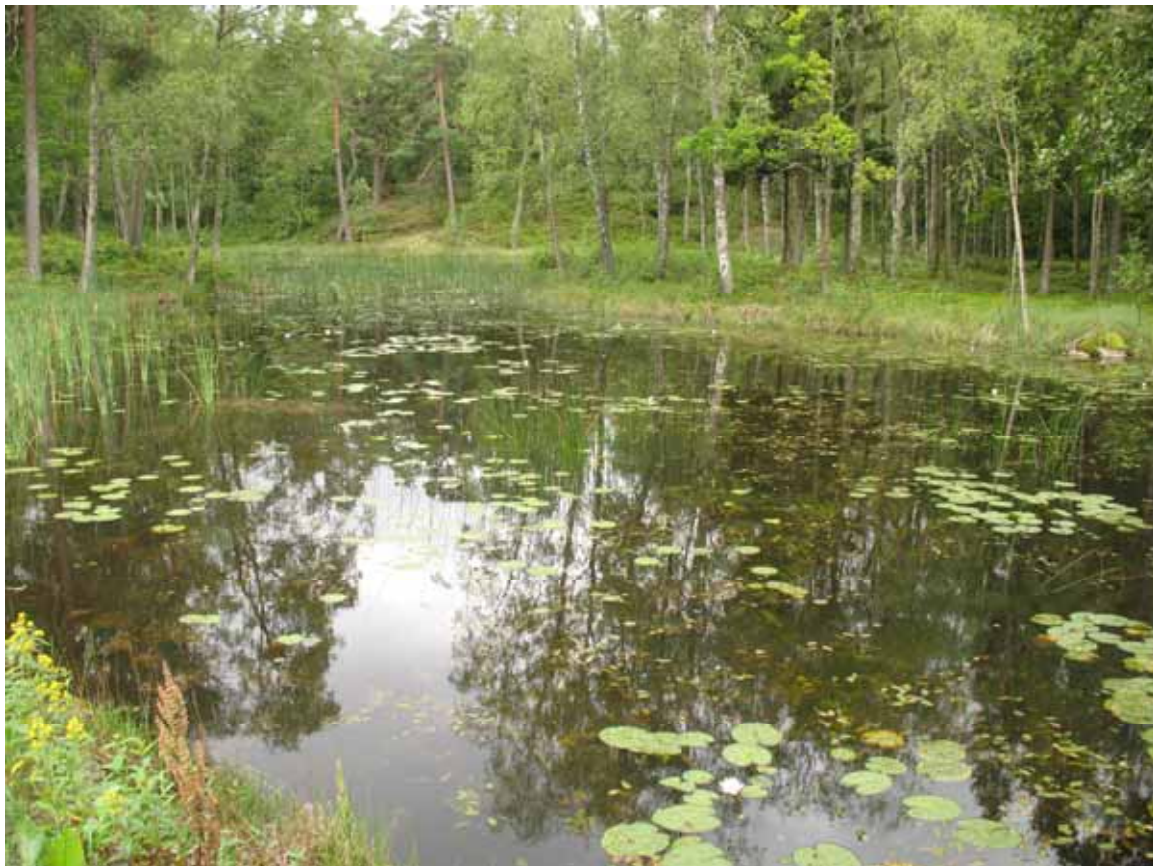
*Dammen sedd från NNV (damm P2 syns i bakgrunden).*

Vattenvegetation är riklig i hela dammen. Både rik undervattens-, flytblads- och övervattensvegetation förekommer. 19 arter av våtmarksväxter påträffades vilket innebär att det är en av de artrikaste dammarna som undersöktes. Löktåg dominerar under vattnet. Bland flytbladsväxterna förekommer vit näckros och gäddnate. Kaveldun, säv och flaskstarr dominerar bland övervattensväxterna.

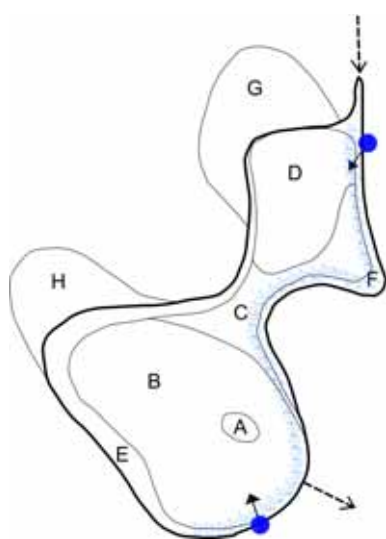
- C** Kaveldun-vit näckros
- D** Gäddnate-vit näckros-löktåg
- E** Flaskstarr-björnmossa
- F** Flaskstarr-kråklöver
- G** Blåsstarr-björnmossa (blöt mark)

*Vegetationskarta. Dam P1 som ligger överst hänger samman med dam P2 nederst i figuren. Blå punkt=fotopunkt och fotoriktning. Streckad pil=tillflöde/utlopp. Blå markering=stränder som inventerats med pannlampa.*

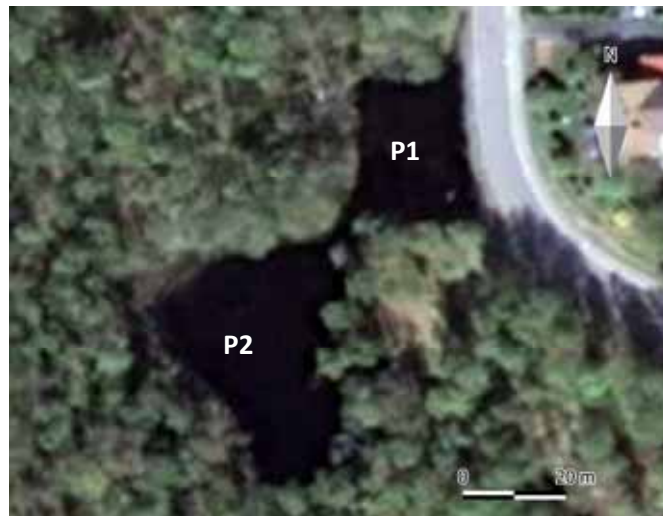
Dammen är 1500 m<sup>2</sup> och har en rik våtmarksvegetation. Dammen omges av blandskog som domineras av löv längs kanterna. Björk och tall dominerar med inslag av klibbal och ek. Pors växer längs stränderna. Fältskiktet består främst av blåbär vilket indikerar näringsfattigare markförhållanden. Delar av stränderna är beskuggade av träd men den norra stranden har god solexponering. Stränderna bedöms vara solexponerade till 30 %.

*I flygbilden syns damm P2 i sydväst. Dammen hänger samman med damm P1 i nordost.*

Området söder, öster och väster om dammen gallras för att öka solexponeringen av den vegetationsrika dammen. Partiet öster om dammen har föreslagits avverkas under åtgärdsförslagen till damm P1.

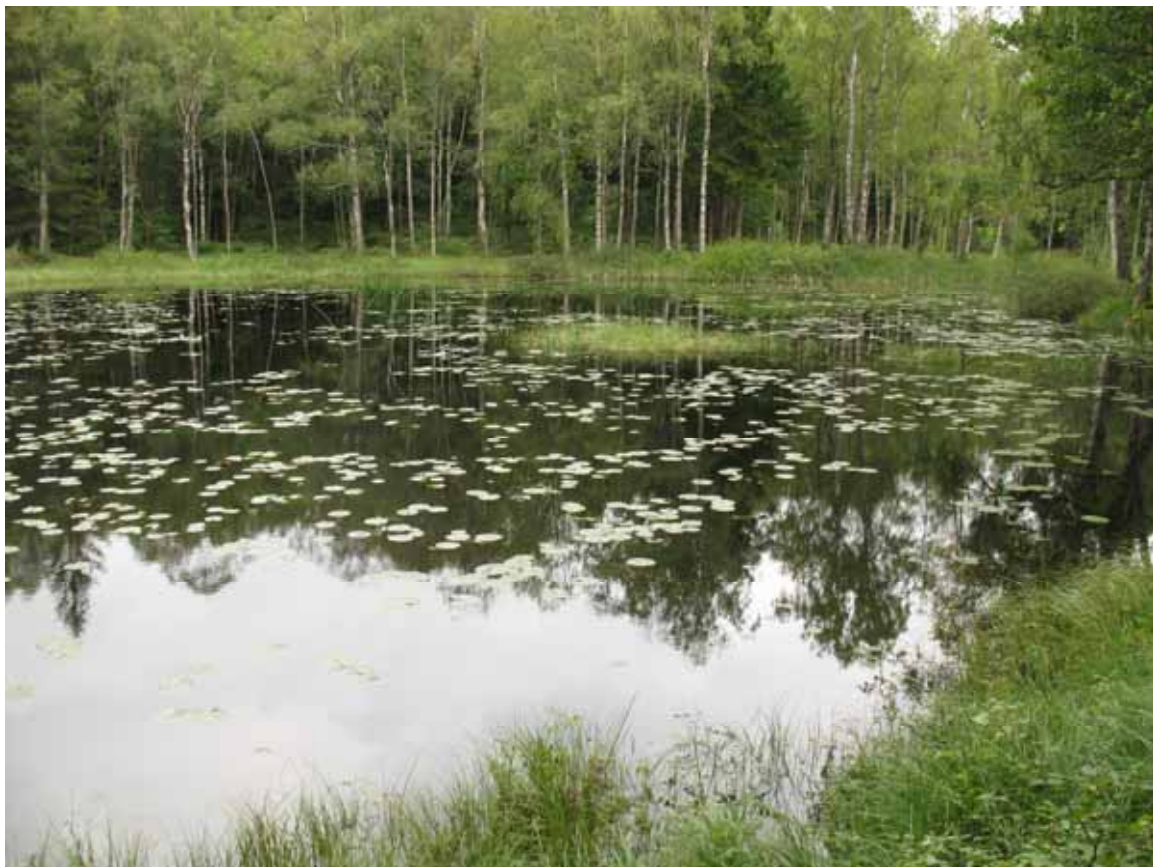
*Dammen sedd från SSV.*

Vattenvegetation är riklig i hela dammen. Både undervattens-, flytblads- och övervattensvegetation förekommer. 11 arter av våtmarksväxter vilket dock är ett tämligen lågt antal arter. Löktåg dominerar under vattnet. Bland flytbladsväxterna förekommer vit näckros och gäddnate. Kaveldun, säv och flaskstarr dominerar bland övervattensväxterna.

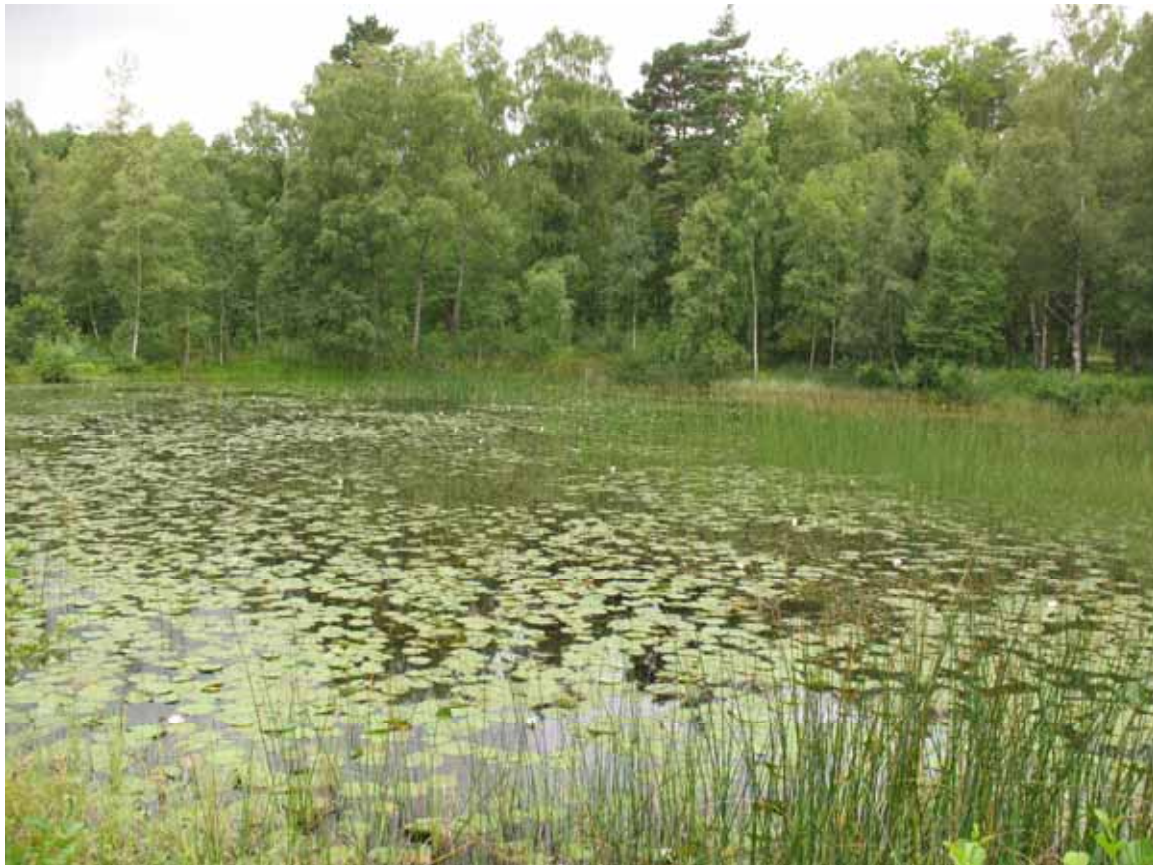
Dammen är 2800 m<sup>2</sup> och har en mycket rik våtmarksvegetation. Den ligger i direkt anslutning vid en asfalterad väg i norr och öster. I väster växer lövskog som domineras av björk och med litet inslag av klibbal och tall. Fältskiktet består främst av blåbär vilket indikerar näringsfattigare markförhållanden. Stränderna bedöms till 60 % vara helt solexponerade. Dammen ligger i nära anslutning till damm P4 i sydväst. Ingen vattenförbindelse mellan dammarna kunde dock ses.

*Dammen sedd från väster.*

Enstaka tätare videbuskgage vid stranden är lämpligt att lämna kvar eller låta växa upp som skydd för amfibier, fåglar och småkryp.

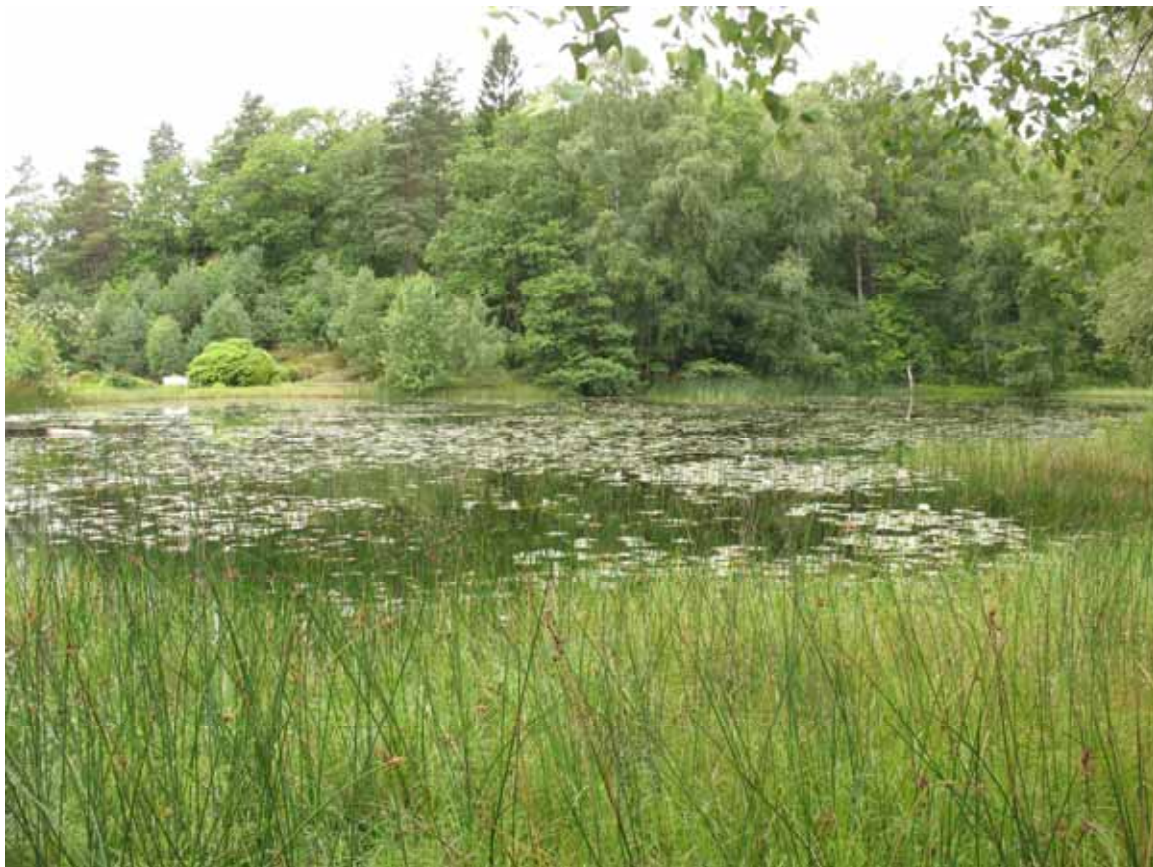
Dammen är 2800 m<sup>2</sup> och har en rik våtmarksvegetation. Den ligger i direkt anslutning till villatomter i söder och öster. I väster och norr växer lövskog som domineras av ek med litet inslag av björk och tall. Bindvide och brakved växer även vid stranden. Ungefär 60 % av stränderna bedöms vara helt solexponerade. Dammen ligger i nära anslutning till damm P4 i sydväst. Ingentvattenförbindelse mellan dammarna kunde dock ses.

Dammen hade sankta stränder och en stor del av stränderna utgjordes av villatomter, vilket gjorde dammen mer svårinventerad än övriga dammar vid Pixbo.

*Dammen sedd från ONO.*

Det är viktigt att fisk inte planteras ut i dammen.

Enstaka tätare videbuskgage vid stranden är lämpligt att lämna kvar eller låta växa upp som skydd för amfibier, fåglar och småkryp.

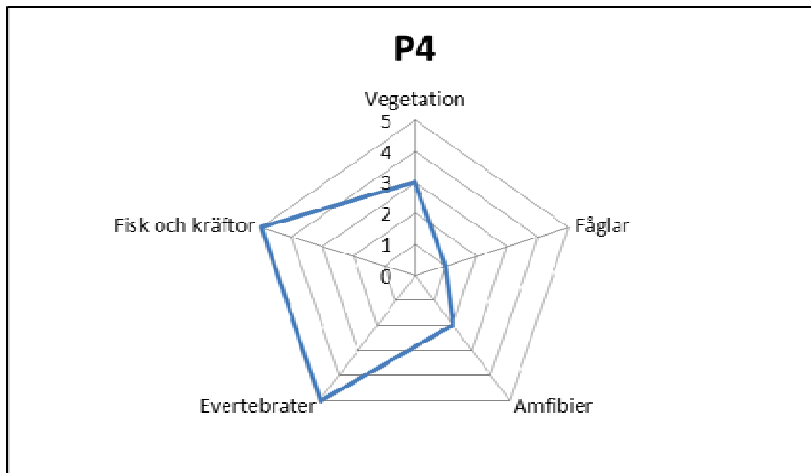
Förutsättningarna för våtmarksarter bedöms som goda på grund av den rika våtmarksvegetationen, faunan av vattenlevande evertebrater och att dammen är leklokal för groda. Eftersom dammen var svårinventerad är det möjligt att ytterligare amfibier, som exempelvis salamandrar, finns i dammen, vilket kan göra att värdet är ännu högre än årets resultat visar.

*Förutsättningar för våtmarksanpassade arter. (Avsaknad av fisk och krättor höjer värdet hos våtmarken.)*

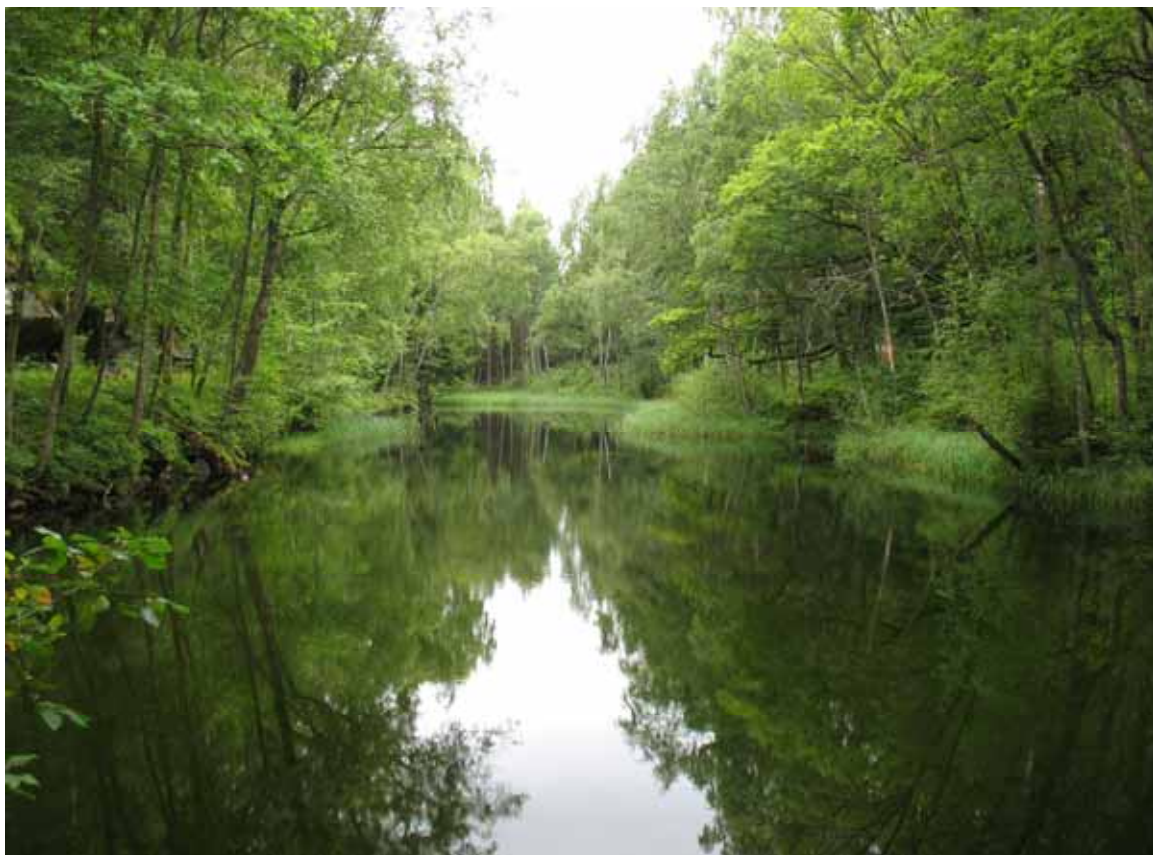
Dammen omges i öster av lövskog med ek och björk samt i väster av blandskog med främst gran och björk. Fältskiktet domineras av blåbär vilket indikerar näringsfattiga markförhållanden. Stränderna är helt beskuggade av träd. Mycket löv tillförs dammen och botten är helt täckt av löv.

*Dammen sedd från öster.*

För närvarande föreslås inga åtgärder intill dammen. En avverkning av träd längs sydsidan för att öka solexponering är ogynnsamt för de kryptogamer som växer i bergbranten söder om dammen.

En åtgärd som är lämplig i omgivningen är att avverka gran och istället låta ek växa upp så att lövskog även utvecklas i de västra delarna.

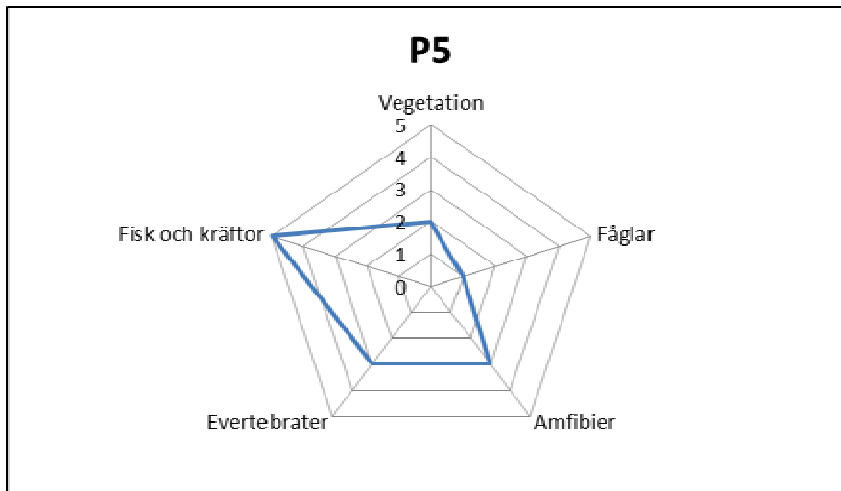
Förutsättningarna för våtmarksarter bedöms som mindre goda på grund av den kraftiga beskuggningen, det mycket sura vattnet och den sparsamma våtmarksvegetationen. Trots det påträffades större vattensalamander och mängden evertebrater var tämligen hög.

*Förutsättningar för våtmarksanpassade arter. (Avsaknad av fisk och kräftor höjer värdet hos våtmarken.)*

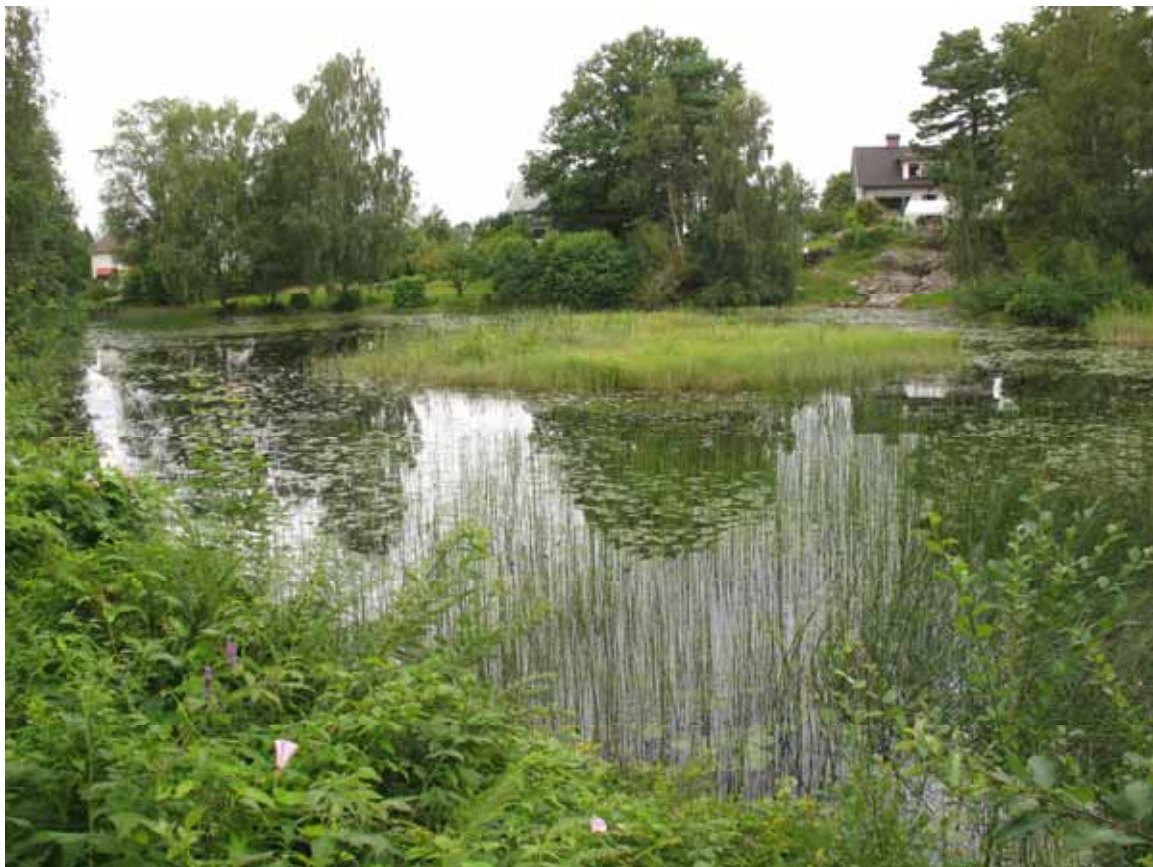
Dammen är 4300 m<sup>2</sup> och den största av de undersökta. Den ligger på en höjd och är uppdämd av en mur i nordvästra änden.

Dammen omges i norr, öster och söder av villatomter med omväxlande trädbårder och gräsmarker. I väster finns ett område med lövskog som domineras av björk, klibbal, ek och rönn. Stränderna bedöms vara solexponerade till 45 %.

*Dammen sedd från söder.*

För närvarande föreslås inga åtgärder intill dammen. De höga fosfor- och kvävehalterna bör undersökas ytterligare.

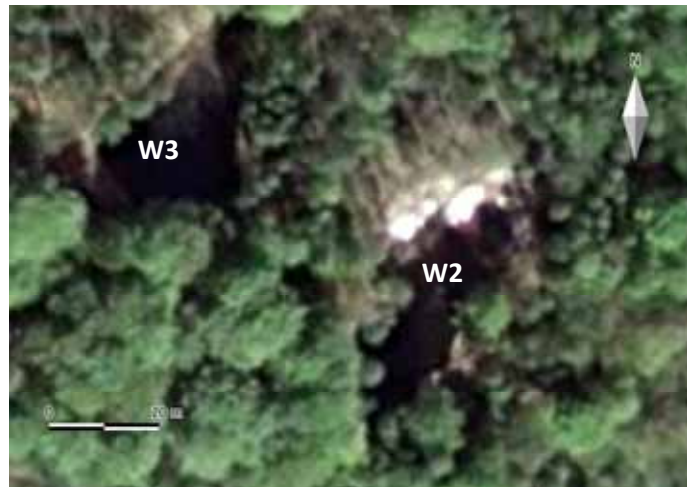
Dammen är 840 m<sup>2</sup> och ligger i bergig terräng i en svacka som är uppdämd genom en mur i södra änden. Stora delar av stränderna består av berghällar. Den norra änden är mycket långgrund. Vattendjupet ökar mot söder. Dammen rensades 2008 och våtmarksvegetationen är nu mycket sparsam. I den norra långgrundna och mer solexponerade delen har viss våtmarksvegetation börjat etablera sig.

*I flygbilden syns damm W2 till höger.*

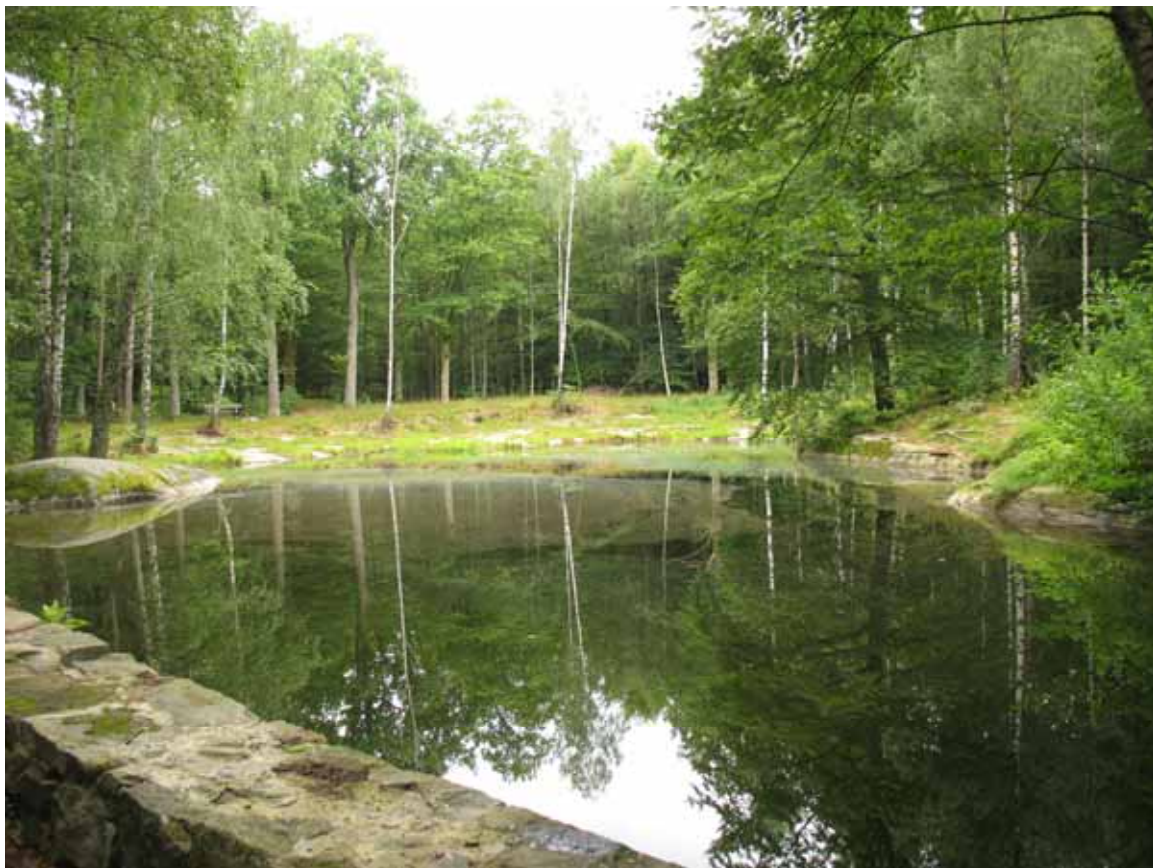
Stränderna, förutom den norra stranden, är beskuggade av träd. Stränderna bedöms vara solexponerade till 25 %. Mycket löv tillförs dammen och botten är helt täckt av löv.

*Dammen sedd från SSV.*

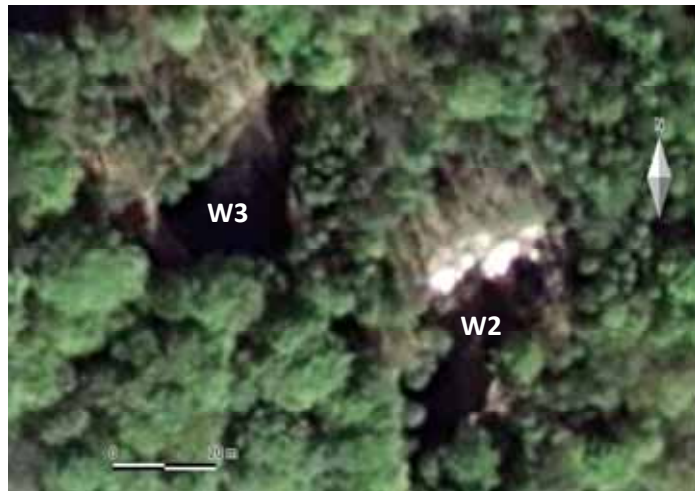
Dammen är 950 m<sup>2</sup> och ligger i bergig terräng i en svacka som är uppdämd genom en mur i den sydvästra änden. Den omges av berghällar och delar av stränderna består av branta berghällar där vattnet snabbt blir djupt. Dammen rensades 2008 och våtmarksvegetationen är nu mycket sparsam. Rester av vegetation och gungfly finns vid den östra kanten.

*I flygbilden syns damm W3 till vänster.*

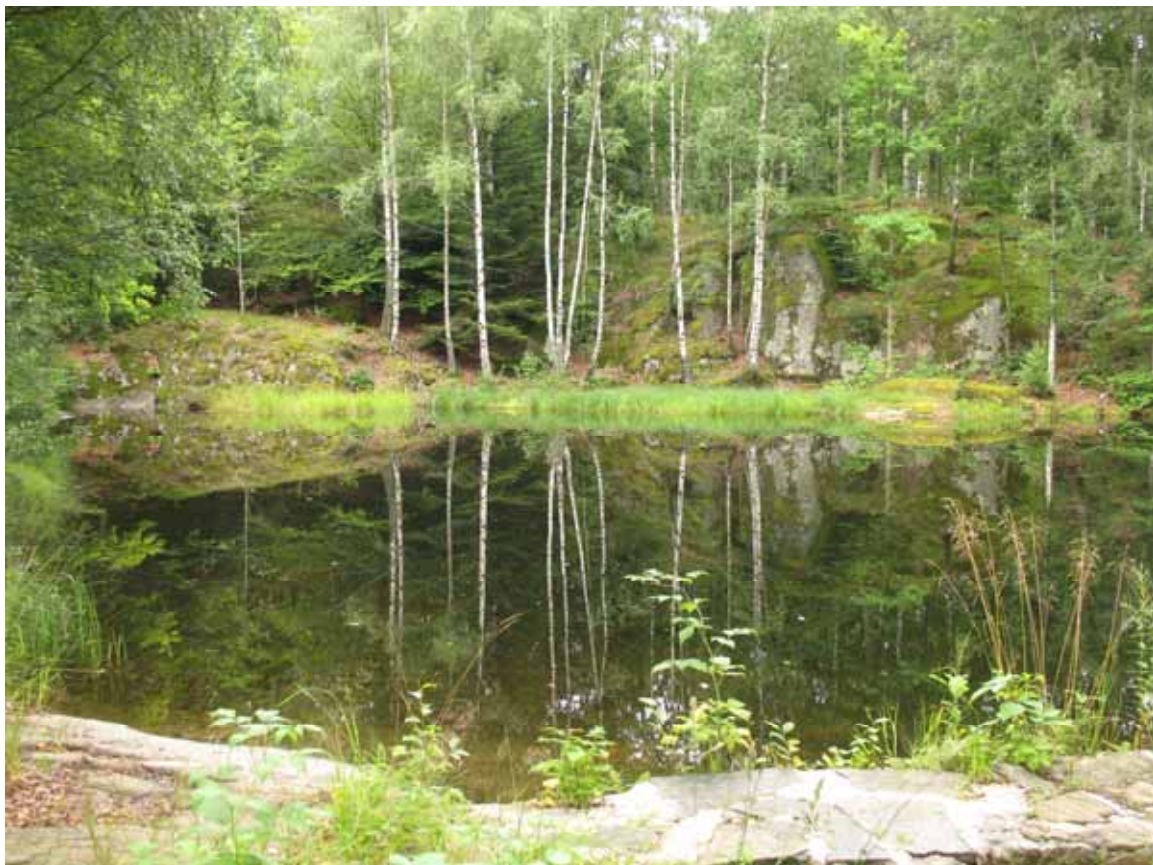
Dammen omges av lövskog som domineras av björk med inslag av ek och bok. Fältskiktet är sparsamt och kruståtel dominerar vilket indikerar näringsfattiga markförhållanden. Stränderna är beskuggade av träd. Stränderna bedöms vara solexponerade till 25 %. Mycket löv tillförs dammen och botten är helt täckt av löv.

*Dammen sedd från SV.*

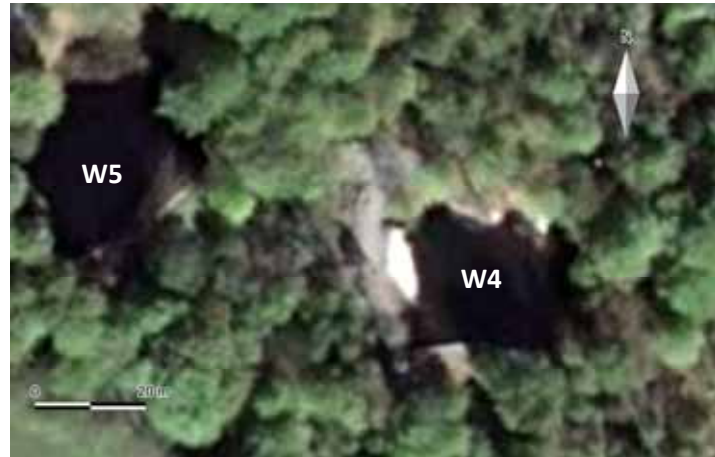
Dammen är 870 m<sup>2</sup> och ligger i bergig terräng i en svacka som är uppdämd genom en mur i den södra änden. Den omges av berghällar och östra sidan består av branta berghällar där vattnet snabbt blir djupt. På västra sidan finns istället långgrunda berghällar. Dammen rensades 2008 och våtmarksvegetationen är nu mycket sparsam. Rester av vegetation och gungfly finns vid den östra kanten.

*I flygbilden syns damm W4 till höger.*

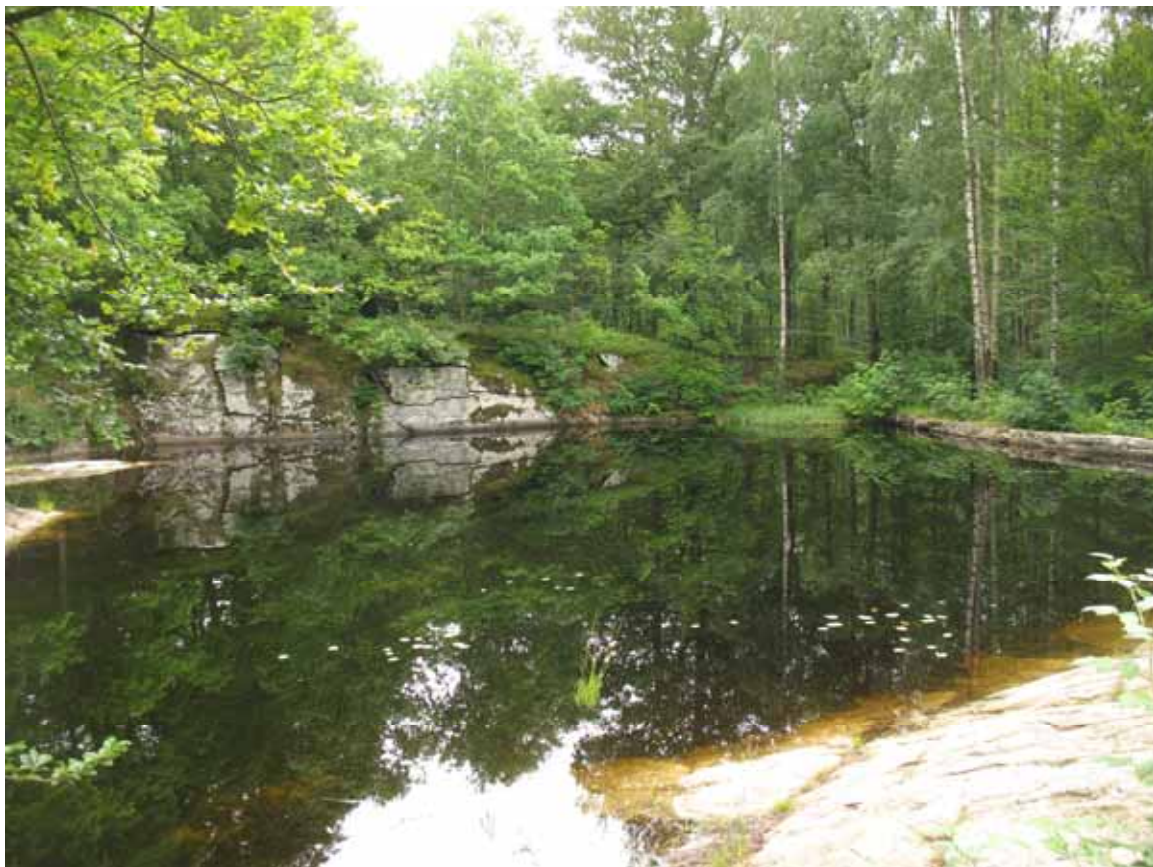
Dammen omges av lövskog med björk, ek och bok samt av buskage med hallon och druvfläder. Stränderna är tämligen solexponerade förutom i södra änden. Mycket löv tillförs ändå dammen. Stränderna bedöms vara solexponerade till 50 %.

*Dammen sedd från VNV.*

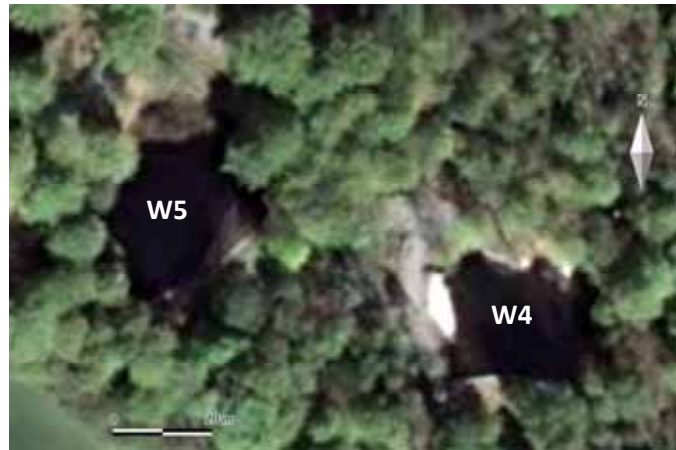
Dammen är 1000 m<sup>2</sup> och ligger i bergig terräng i en svacka som är uppdämd genom en mur i den södra änden. Dammen tömdes på vatten för att täta muren 2008. En rensning gjordes istället för drygt 10 år sedan. Våtmarksvegetationen är sparsam. Vegetation och gungfly finns vid den norra kanten.

*I flygbilden syns damm W5 till vänster.*

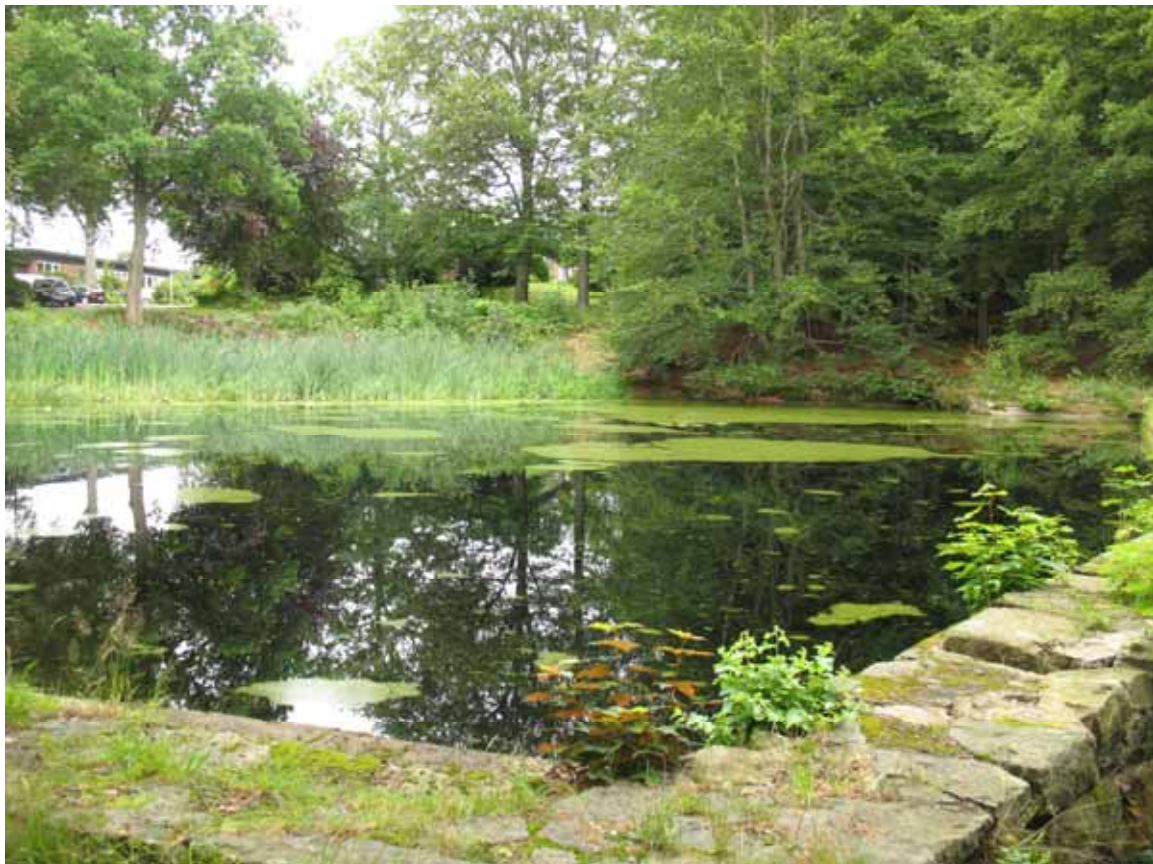
Dammen omges av lövskog med bok, ek, lönn, björk och kastanj. Fältskiktet består av främst kruståtel och blåbär vilket indikerar näringsfattigare markförhållanden. I bottenskiktet växer omväxlande främst väggmossa och gräshakmossa. Stränderna är beskuggade av träd och mycket löv tillförs dammen. Stränderna bedöms vara solexponerade till 20 %.

*Dammen sedd från SSV.*

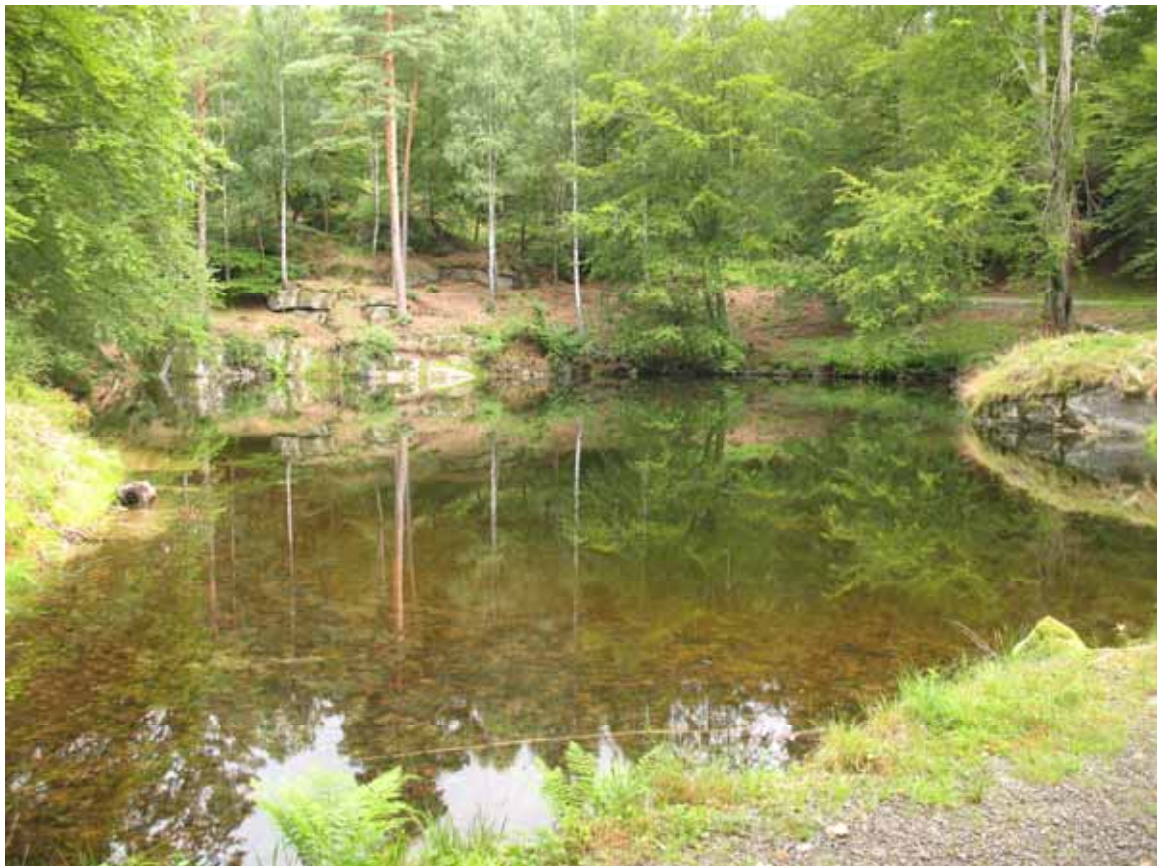
Dammen är 1500 m<sup>2</sup> och ligger i bergig terräng i en svacka som är uppdämd genom en mur i den södra änden. Längs den östra sidan kantas dammen av berg och en mur vilket ger branta stränder. I södra delen löper en murad bro över dammen som snör av en mindre del. Dammen rensades 2008 och våtmarksvegetationen är nu mycket sparsam.

Dammen omges av lövskog med främst bok men även björk, ek och tall. Fältskiktet består av främst kruståtel och blåbär vilket indikerar näringsfattigare markförhållanden. I bottenskiktet växer omväxlande främst väggmossa och gräshakmossa. Stränderna är beskuggade av träd och mycket löv tillförs dammen. Stränderna bedöms vara solexponerade till 20 %.

*Dammen sedd från SSV.*

Träd som hänger ut över vattenytan bör tas bort. Även många träd som står inom en cirka 20 meter bred zon bör tas bort eller gallras ut på sydsidan från sydost till väster. Särskilt viktigt är eftermiddags sol. Färre träd längs kanterna leder också till mindre tillförsel av löv och dämed långsammare uppgrundning av dammen. I området finns dock grova lövträd som har naturvärden och som bör lämnas kvar. I första hand tas yngre björk bort. I praktiken kan detta innebära att det inte går att öppna upp särskilt mycket runt dammarna.

Grenhögar och vissa stockar läggs med fördel i anslutning till dammen, vilket skapar gömställen och övervintringsplatser för salamandrar och småkryp från dammen. Grenar och stammar kan lämnas som skydd även i vattenmiljön.
